# 昌乐县中友精密铸件有限公司“12·17” 一般高处坠落事故调查报告

2020年12月17日下午16时39分左右，位于潍坊市昌乐县营丘镇泥沟子村的昌乐县中友精密铸件有限公司厂内，昌乐县中友精密铸件有限公司雇佣的零工作业人员在进行更换烧壳子电炉棚南半侧棚顶玻璃钢瓦时，发生一起高处坠落事故，造成1人死亡，直接经济损失约105万元。

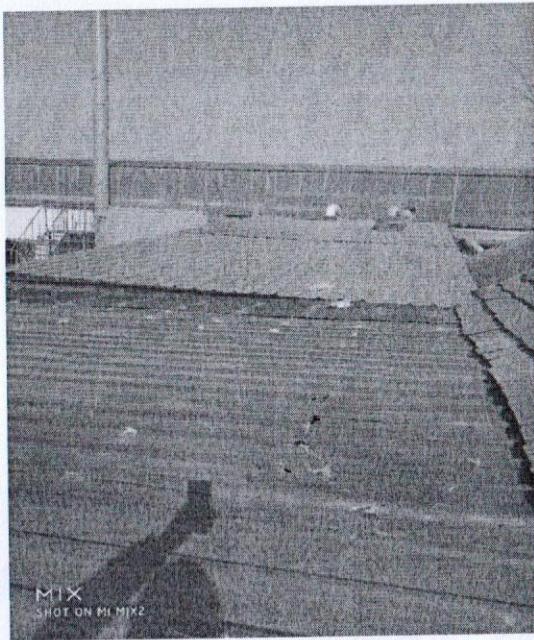
图一

图一、烧壳子电炉棚顶部，薛万俊工作面与踩破玻璃钢瓦处

薛万俊在中友公司烧壳子电炉棚南侧棚顶进行更换棚顶玻璃钢瓦的高处作业时，违章作业，未对该高处作业活动的安全风险进行分析研判，未铺设牢固的脚手架并加以固定，未做好准备工作，直接到玻璃钢瓦顶上作业。作业过程中，薛万俊未佩戴符合国家标准或行业标准的安全带等劳动防护用品，最终导致自己在距离地面2.8米高的玻璃钢瓦上拔钉子时踩破玻璃钢瓦，直接跌落至地面，是造成本次事故

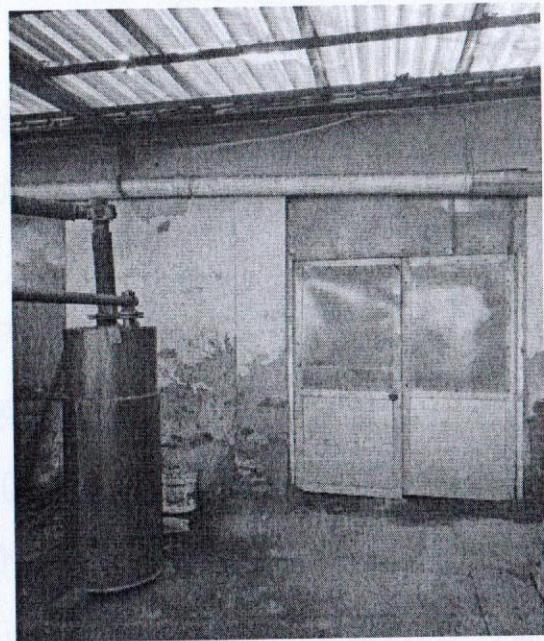
图二

图二、烧壳子电炉棚内部，薛万俊坠落地点
